TEHNISKĀS APSEKOŠANAS ATZINUMS

OBJEKTS: DZĪVOJAMĀ MĀJA
SMILŠU IELA 3, BALOŽI,
ĶEKAVAS NOV.
(kad.nr. 80070021818001)

PASŪTĪTĀJS: SIA „BALOŽU KOMUNĀLĀ
SAIMNIECĪBA”

Atzinums izsniegts 2019. gada 16. oktobrī

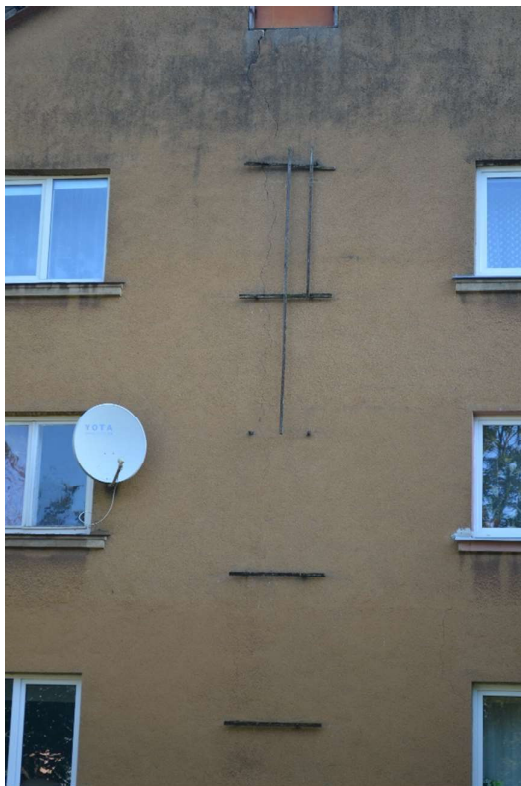
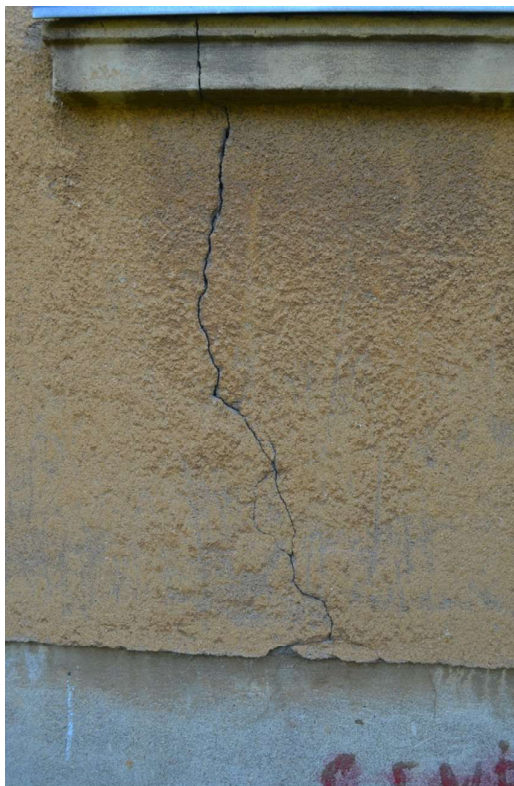
4.2.	Nesošās sienas, ailu sijas un pārsedzes	35 %
<p>Nesošās sienas – ķieģeļu mūris. Uz labās gala sienas konstatēta šaura plaisa (sk.att.9.,10.). Par tas rašanās cēloni uzskatītā nevienmērīgā pamatu sēšanas. Pašreizējā stāvoklī nav aktīvo pamatu sēšanas pazīmju, un, pēc vizuālā izskata var uzskatīt, ka pamati stabilizējās, bet, lai gan tas neapdraud ēkas drošu ekspluatāciju, pie ēkas renovācijas darbiem, ir nepieciešams noņemt apdares slānis plaisu vietās, lai iegūt infomāciju par to patieso platumu un dziļumu, konsultējoties ar sertificēto buvkonstruktoru par turpmākām rīcībām.</p>

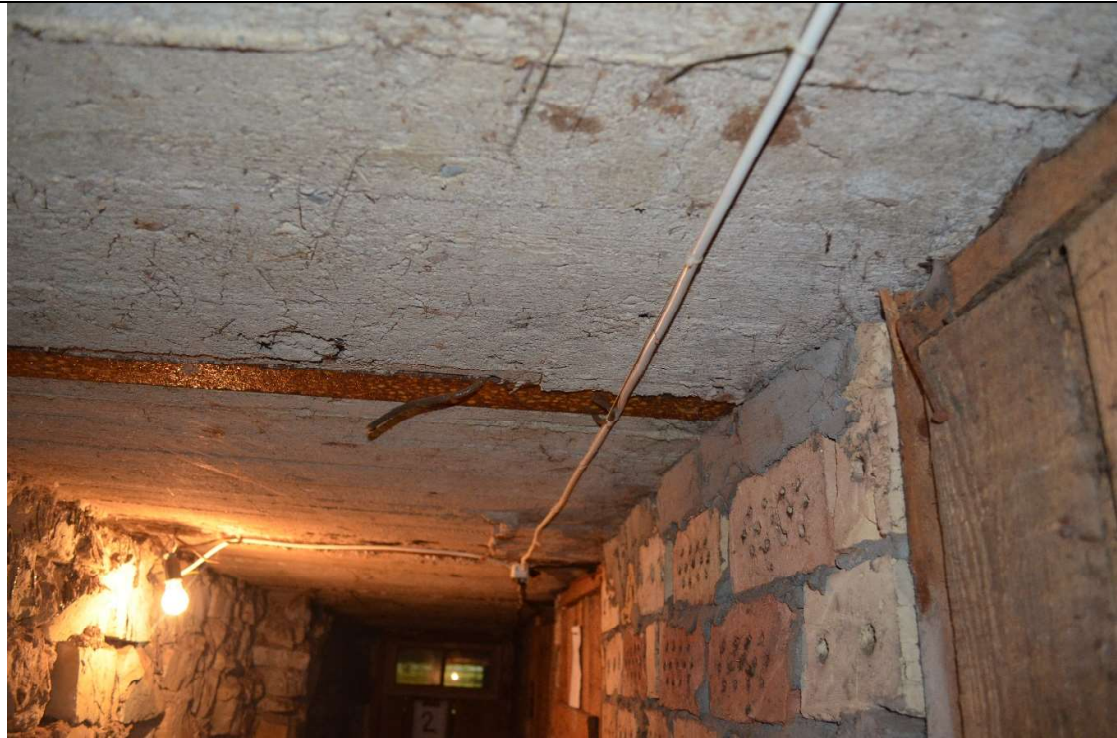
Att.11.

4.3.	Karkasa elementi: kolonnas, rīģeļi un sijas	–
Nav.		
4.4.	Pašnesošās sienas	–
Sk. p. 4.2.		
4.5.	Šuvju hermetizācija, hidroizolācija un siltumizolācija	–
Nav konstatēts.		
4.6.	Pagraba, starpstāvu, bēniņu pārsegumi	35 %
<p>Pagrabstāva pārsegums - no monolītā dzelzsbetona uz metāla sijām (sk.att.11.). Nozīmīgas deformācijas un bojājumi apsekošanas brīdī nav konstatētas. Metāla sijas ir ar rūsas pazīmēm (sk.att.11.). Ir ieteicams šo siju notīrīšana no rūsas un pretkorozijas apstrāde. Pagraba pārseguma siltuma caurlaidība neatbilst LBN 002-15. Nepieciešams veikt ēkas pagraba pārseguma siltināšanu (tai skaitā zem kāpņu telpas).</p>

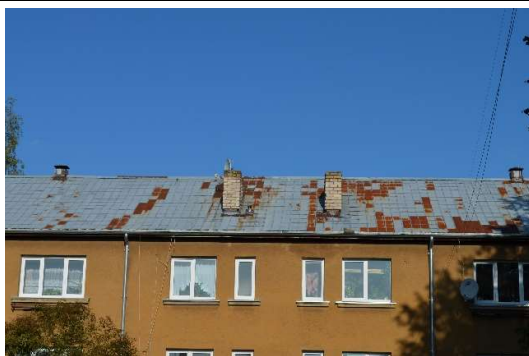
Att.14.

Jumta iesegums – skārda loksnes, uz retināta dēļu klāja (sk.att.14.). Iesegumam ir rūsas pazīmes un, apskatot bēniņus, ir konstatēti aiztecējumi skursteņu pieslēguma vietās (sk.att.15.) un atsevišķās vietās pa jumta laukumu. Ēkas bēniņu pārseguma siltuma caurlaidība neatbilst LBN 002-15. Nepieciešams siltināt ēkas bēniņu pārsegumu.

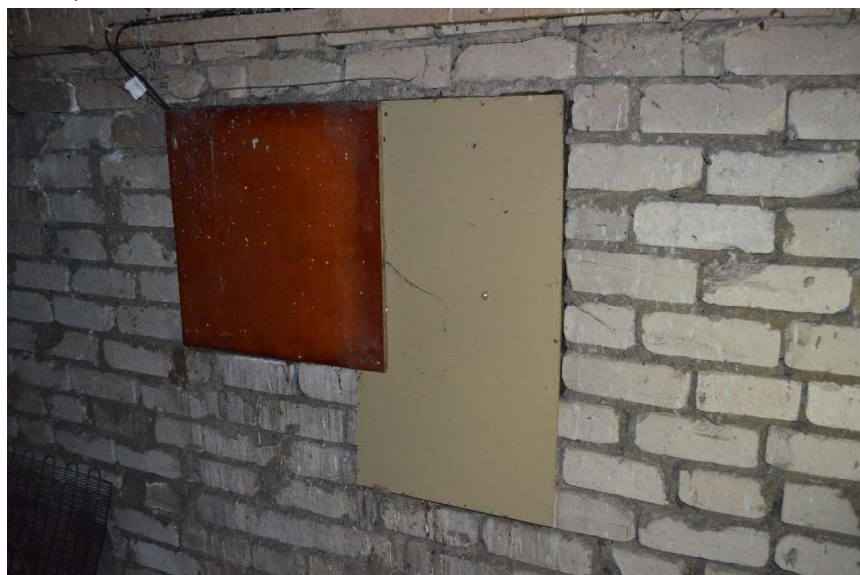
Att.16.

Aptuveni 5-10% spārēm konstatētas trupēšanas pazīmes (sk.att.17.) un ir nepieciešamā šo spāru nomaiņa. Kā arī jumta tecējuma vietās konstatēti latojuma posmi ar trupēšanas pazīmēm. Šos posmus ir jānomaina. Bēniņu logi ir aiztaisīti (sk.att. 16.). Jānodrošinā ventilāciju bēniņos.

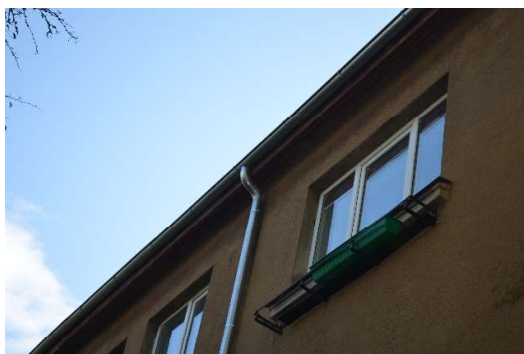
Att.18.

Šos posmus ir jānomaina. Notek sistēma – skārda (sk.att.18.) un **apmierinošā** stāvoklī.

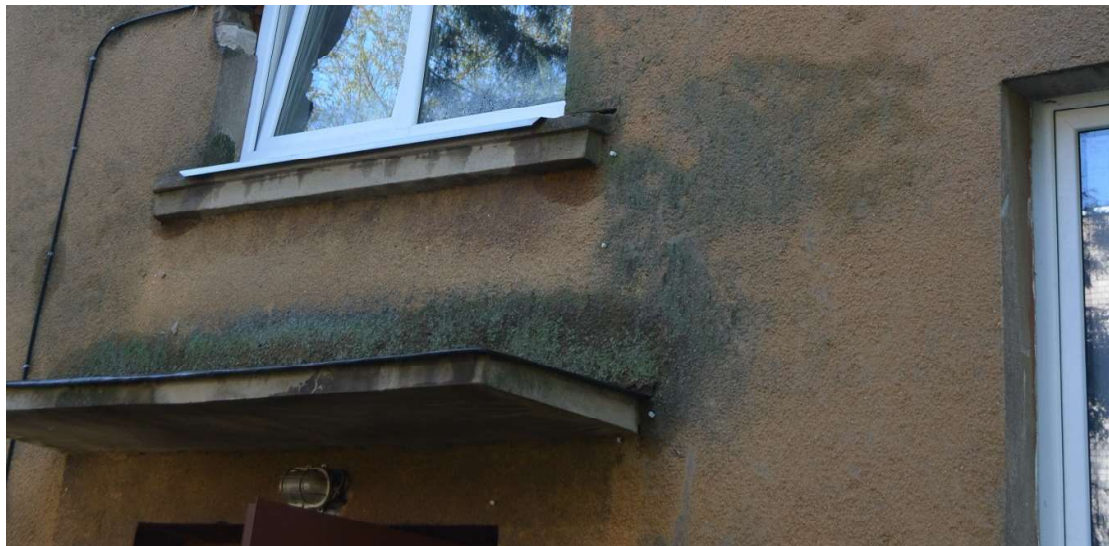
Att.19.

Jumtiņš virs galvenās ieejas – betona plātne ar skārda segumu. Uz sienas pie jumtiņa ir redzams sienas samitrinājums (sk.att.19.), kuru rašanas cēlonis – atmosfēras nokrišņu ietekme un nepietiekoša sienas aizsardzība un/vai nepietiekošs skārda pieslēguma izpildījums pie sienas.

Šī mezgla trūkumu novēršanas iespējamie risinājumi:

1. Skārda seguma nomaina ar attiecīga pieslēguma izveidošanas vismaz 500mm virs jumtiņa virsmas, ņemot vērā sniega maisa veidošanas iespēju ziemas periodā. Tehniskais stāvoklis novērtējams kā **neapmierinošs**.
2. Jumtiņa slīpuma nomaina saskaņā ar atsevišķi izstrādāto projektu.

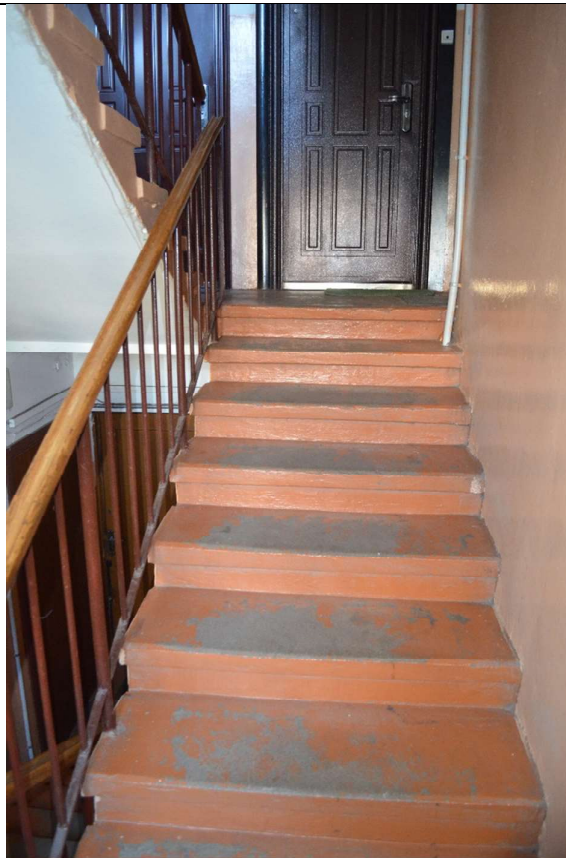
Att.20

Kāpnes - betona, **apmierinošā** stāvoklī. Kāpnes ir bez seguma – krāsotas (sk.att.20.).

Ir ieteicāma krāsojuma atjaunošana, vai seguma izveidošana. Nepieciešams siltināt zem kāpņu telpas kāpnēm pagrabstāvā.

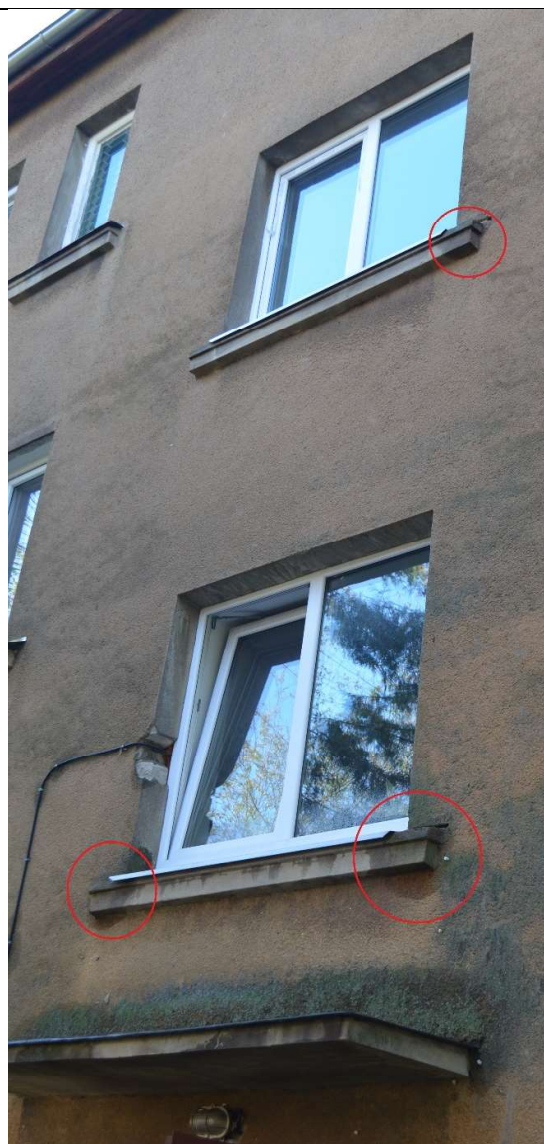
Att.21.

4.11.	Starpsienas	–
Tehniskais stāvoklis netiek vērtēts saskaņā ar apsekošanas uzdevumu.		
4.12.	Grīdas	–
Tehniskais stāvoklis netiek vērtēts saskaņā ar apsekošanas uzdevumu.		
4.13.	Ailu aizpildījumi: vārti, ārdurvis, iekšdurvis, logi, lūkas	15 %
Logi – PVC ar stikla pakešu pildījumu. Kāpņu telpas ārējās palodzes ir nepietiekamā garumā, kas sekmē sienas samitrināšanu sānos no palodzēm (sk.att.21.). Nepieciešams veikt veco koka logu nomaiņu pret jauniem. Jāveic lūkas uz bēniņiem nomaiņa.

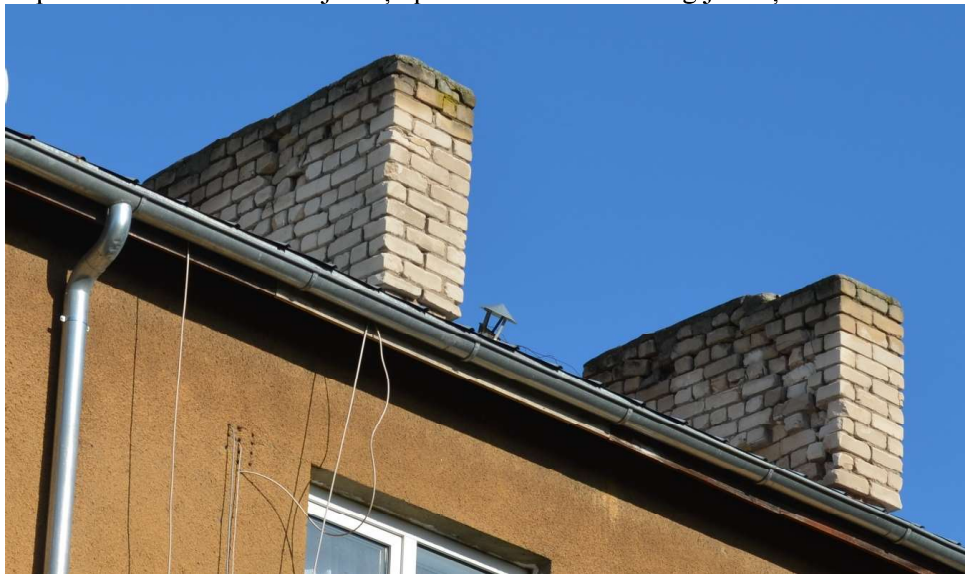
Att.24.

1. Tika konstatēti kanālu izvadu uz jumta bojājumi, t.sk. ķieģeļu izdrupumi (sk.att.24.). Ir nepieciešama kanālu virsējo daļu pārmūrēšana un aizsarg jumtiņa izveidošana.

Dotajā brīdī tas rāda bīstamo situāciju, kas ir saistīta ar atsevišķu ķieģeļu daļu nokrišanu no jumta uz ielas pusi, kā arī šahtā. Tehniskais stāvoklis ir uzskatāms, kā **slikts (!)**.

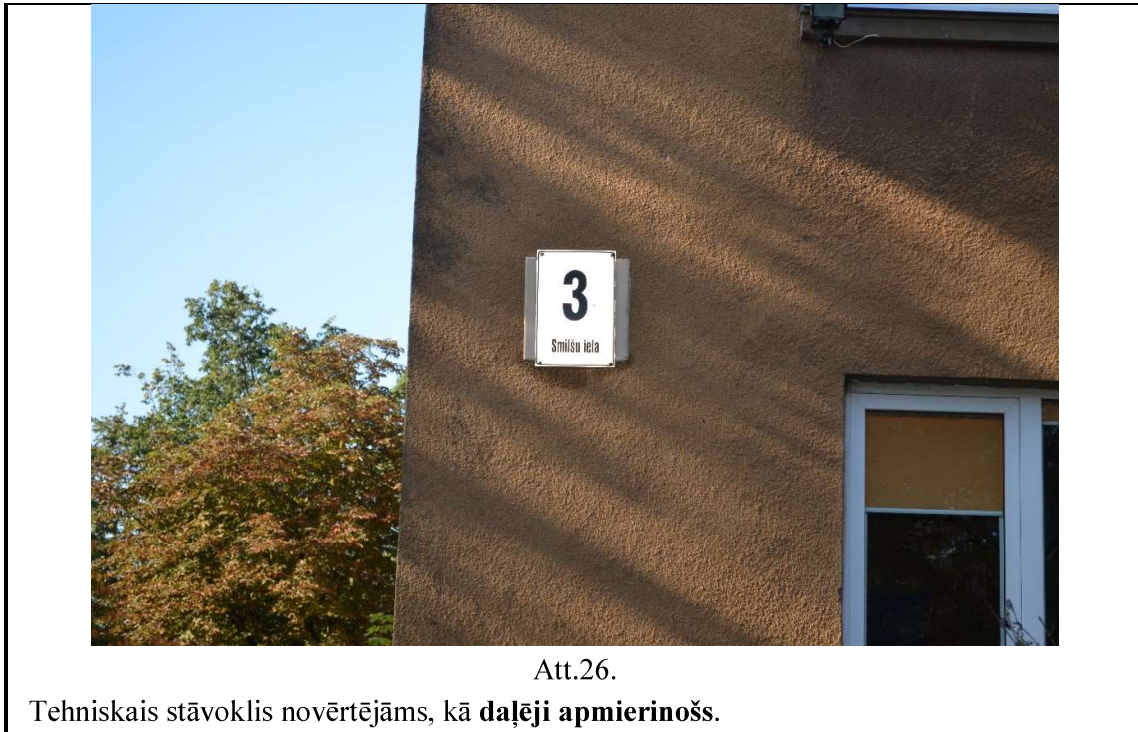
Att.26.

Att.25.		
Tehnisks stāvoklis – daļēji apmierinošs.		
4.19.	Ārējā apdare un arhitektūras detaļas	35 %
Kaļķa apmetums un krāsojums (sk.att.26.). Ir konstatēti krāsojuma bojājumi, kas ir saistīti ar dabas apstākļu ietekmi.

Tehniskais stāvoklis novērtējams, kā **daļēji apmierinošs**.

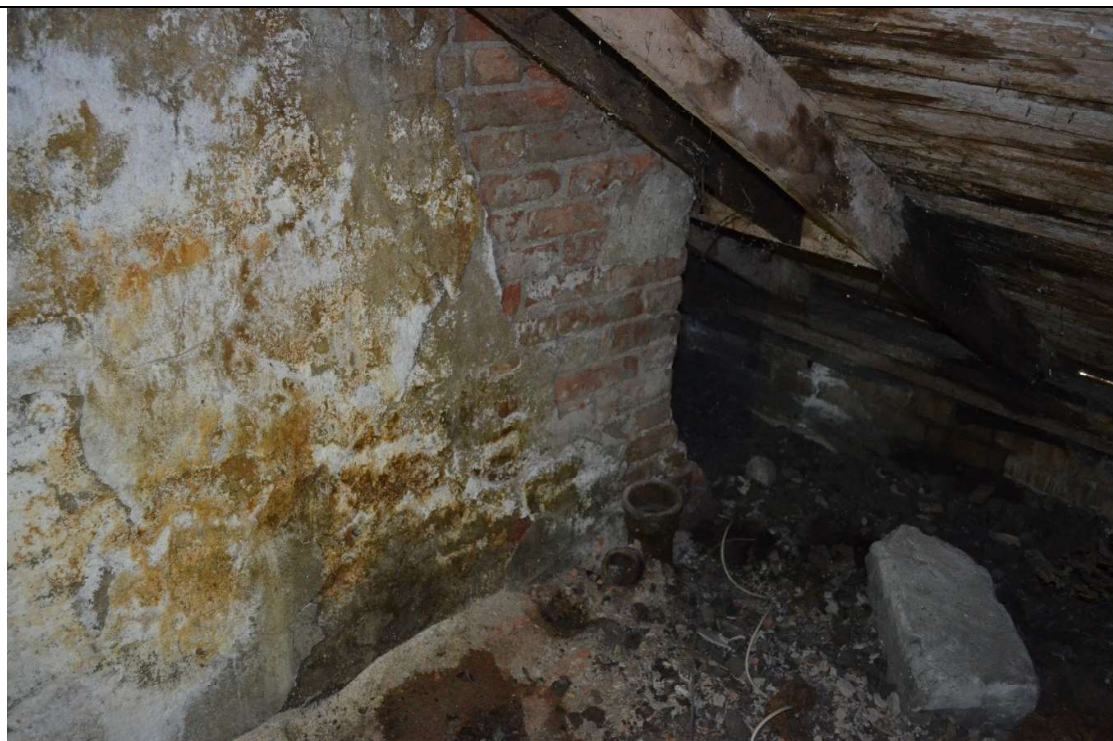
Att. 27.

Apsekošanas objekta vai apsekošanas priekšmeta nosaukums. Īss konstatēto bojājumu un to cēloņu apraksts, tehniskā stāvokļa novērtējums atsevišķiem būves elementiem, konstrukciju veidiem un būves daļām. Atbilstība normatīvo aktu prasībām		Tehniskais nolietojums (%)
5.1.	Aukstā ūdens un kanalizācijas cauruļvadi, ventiļi, krāni, sanitārtehniskā iekārta, ūdens patēriņa skaitītāji	45%
Ēka ir pieslēgta pilsētas centralizētas ūdensvada un kanalizācijas tīkliem. Cauruļvadiem nav veikta pretkondensāta izolācija, nav veikta kompleksa cauruļvadu un noslēgarmatūras maiņa. Kanalizācijas stāvvadi, galvenokārt, ķeta ar atsevišķi mainītiem posmiem ar PVC caurulēm (sk.att. 28.-30.). Konstatēts kanalizācijas stāvvada izvads uz bēniņiem (sk.att.27.).

Ir jānodrošina tā izvadu uz jumta.

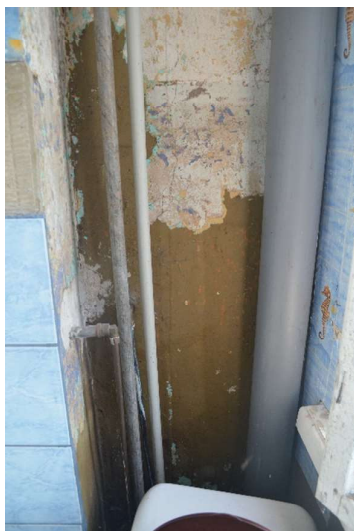
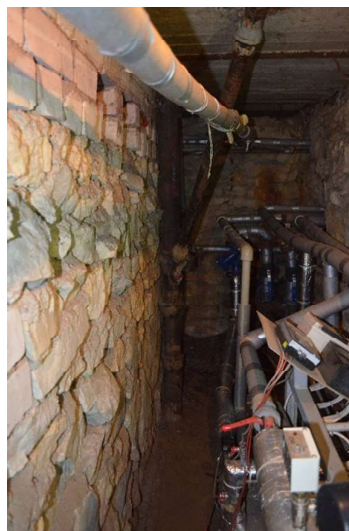
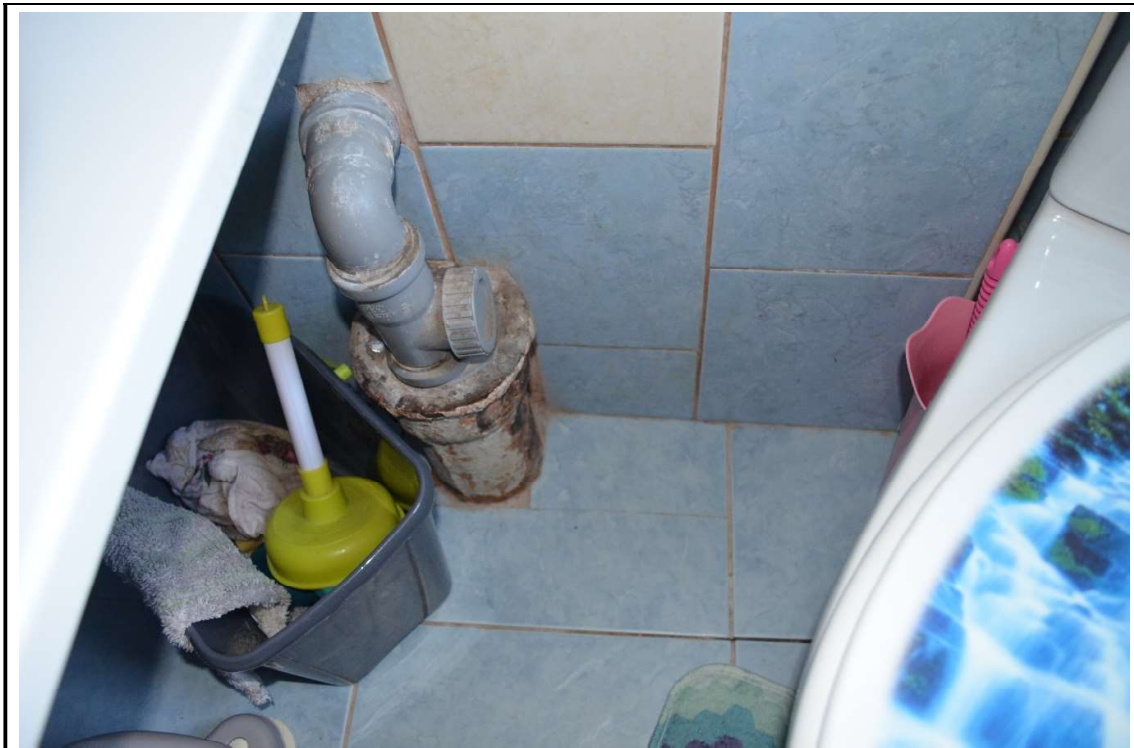
Ir ieteicamā kompleksā cauruļvadu (iesk. Stāvvadu un apakšejas sadales) nomaiņa. Tehniskais stāvoklis ir novērtējams, kā **neapmierinošs**.

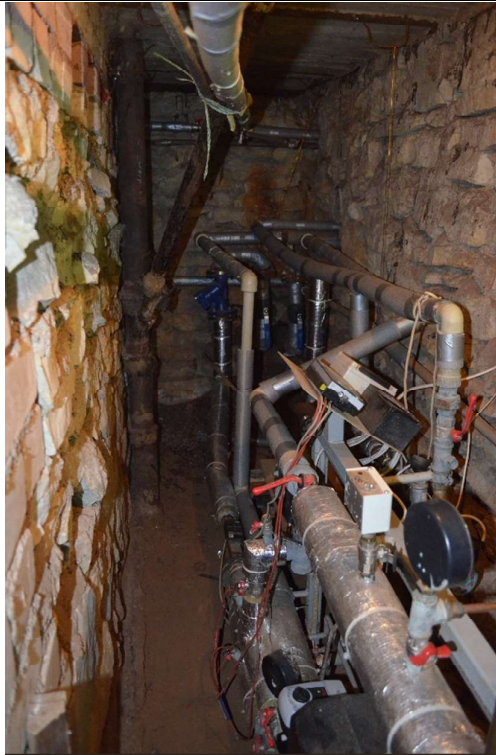
Att.31.

Ēkā ir autonomas siltumapgāde (sk.att.31.), kas nodrošina ēku ar karsto ūdeni. Ir veikti lokāli maģistrālo cauruļvadu izolācijas un ventiļu nomaiņas darbi.

Siltummezgla apkalpošanu un kārtējos remontdarbus ir jāveic atbilstoši tā ekspluatācijas noteikumiem, reģistrējot visas darbības atsevišķā žurnālā. Tehniskām stāvoklīm ir jāseko apkalpojošai kompānijai. Nepeiciešama karstā ūdens nesiltināto cauruļvadu siltināšana pagrabstāvā, izolācijas sakārtošana jau nosiltinātajām caurulēm. Karstā ūdens sistēmas cirkulācijas izveide.

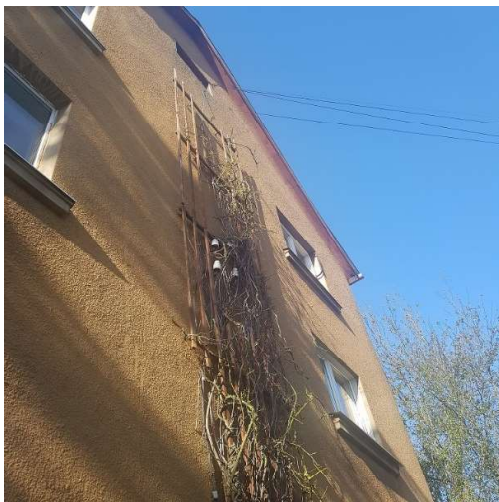
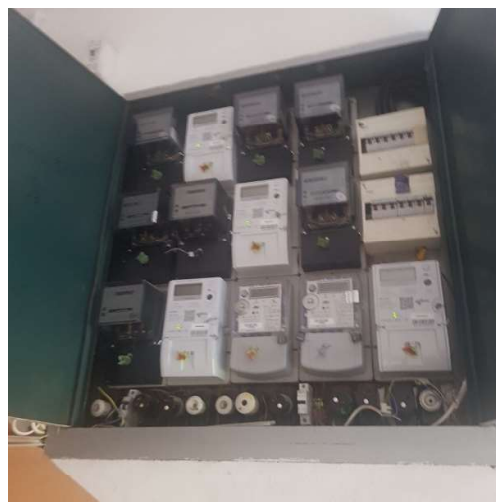
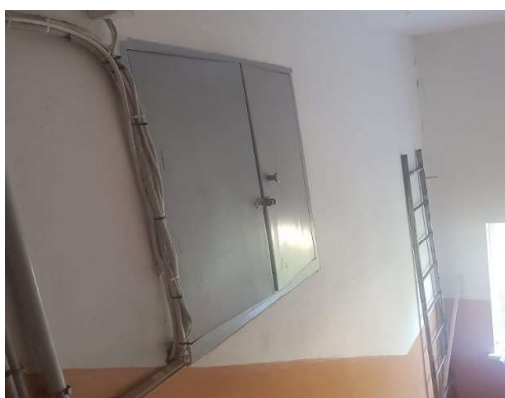
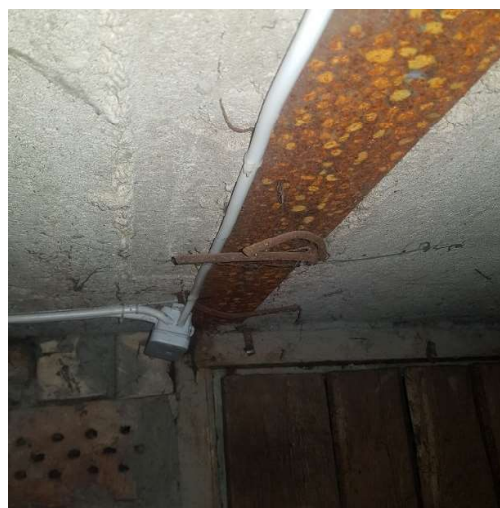
Ēkai elektroapgāde tiek nodrošināta ar gaisvada elektrolīnijas ievadu (sk. att. 32). Trešās stāva kāpņutelpā ir izvietoti AS “Sadales tīkls” kontrolskaitītāji (sk. att. 33). No uzskaites sadalnes uz dzīvokļiem (sk. att. 34) kā arī pa ēkas pagraba telpām (sk. att.35) ir izbūvēti mūsdienīgi kabeļi. Koplietošanas kabeļi ir nomainīti, montāžas darbi izpildīti pavirši. Lai kāpņu telpu padarītu estētiskāku, veicot ēkas rekonstrukcijas darbus, paredzēt nomainīto kabeļu sakārtošanu, un nedarbojošos kabeļu demontāžu. Objektam nav izbūvēta zibensaizsardzības sistēma un zemējuma kontūrs.
