TEHNISKĀS APSEKOŠANAS ATZINUMS

Objekts:	Dzīvojamā ēka, , Smilšu iela 4, Baloži, Ķekavas novads. kad.apz. 80070021820001
Pasūtītājs:	SIA "Baložu komunālā saimniecība"
Būvinženieris:	Alberts Kuzņecovs, sert.nr. 3-02049
SIA BŪVEKOMS valdes priekšsēdētājs:	Alberts Kuzņecovs
Datums:	2022.gada 25.marts

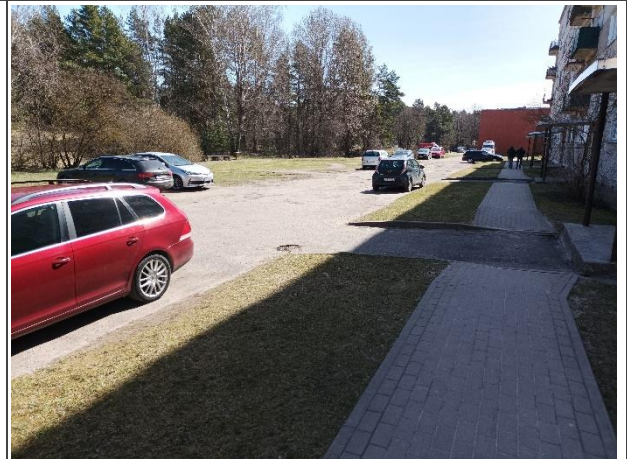
Attēls 5

- Ēkai piekļaujas betona bruģa (attēls 1, 4, 6), betona plākšņu un asfaltbetona ieseguma laukumi (foto 2, 4, 5).
- Ēkas sānpagalma asfaltbetona iesegumi ir deformējušies un bojāti.

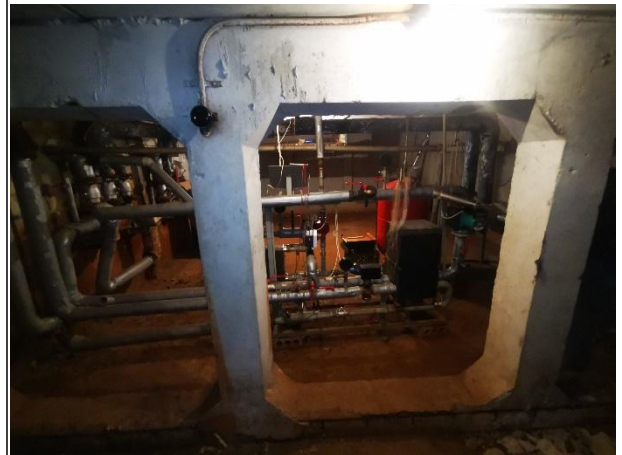
Attēls 11

- Pagraba stavā, siltummezgla zonā dzelzsbetona nesošajiem elementiem ir konstatēta betona erozija, ir redzams korodējis tērauda stiegrojums. Bojājumu zonā nepieciešams remonts. Stiegrojumu nepieciešams mehāniski attīrīt, apstrādāt ar pretkorozijas līdzekļiem un atjaunot stiegrojuma betona aizsargslāni (attēls 11). Citi būtiski bojājumi apsekošanas laika netika konstatēti.

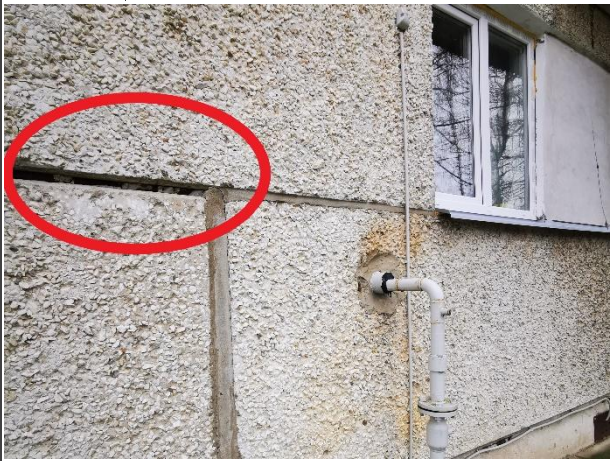
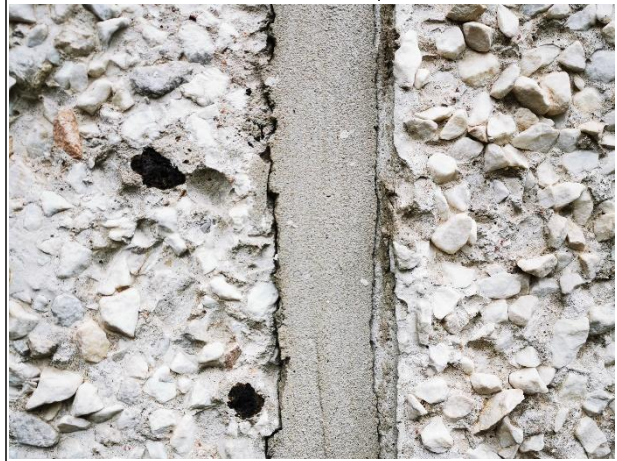
Attēls 15		Attēls 16
<ul style="list-style-type: none"> ○ Starppaneļu šuvēs redzami bojājumi, no šuvēm izdrupusi cementa kaļķa java, kas veicina mitruma iekļūšanu sienas konstrukcijās un tādā veidā pasliktina ēkas siltumizolāciju, veicina betona eroziju un bojā konstrukciju vispār, tādēļ nepieciešams atjaunot blīvējumu un blīvējuma cementa bāzes aizsargslāni paneļu šuvēs ○ Ēkai nav veikti papildus siltumizolācijas pasākumi.

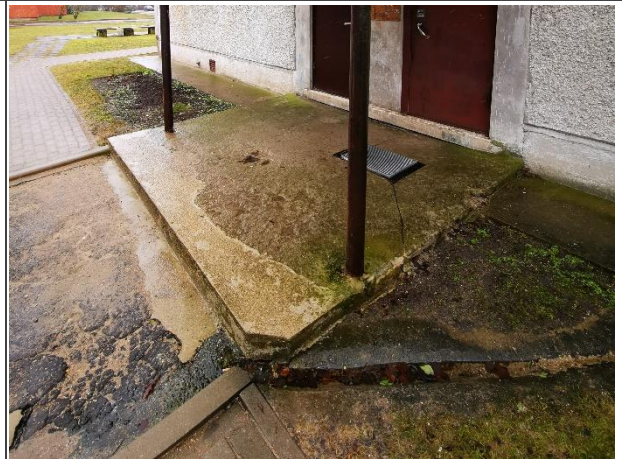
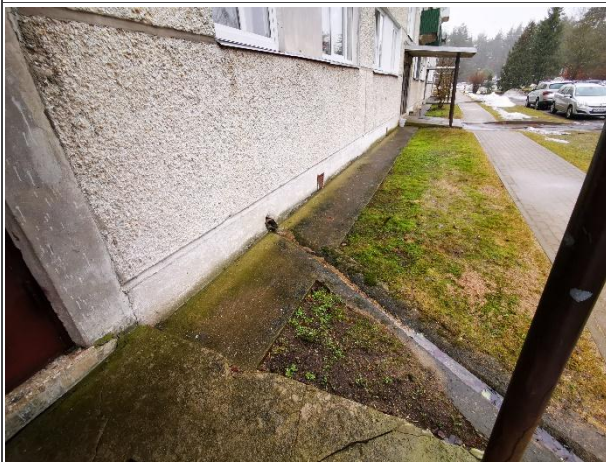
- Ēkai ir iekšējā lietussūdens novadīšanas sistēma. Stāvoklis no jumta līdz izvadam no ēkas ir apmierinošs, izņemot izvadcauruļu galus (attēls 22). Turklāt ielu betona notekcaurules ir izvietotas tā, ka ieejas lieveņi tiek izskaloti (attēls 21), kam veicina lieveņu mehānisko bojāšanos (attēls 20).
- Nepieciešams veikt pasākumus, lai salabotu drenāžas sistēmas izvadus, kā arī novērstu lieveņu bojāšanos.

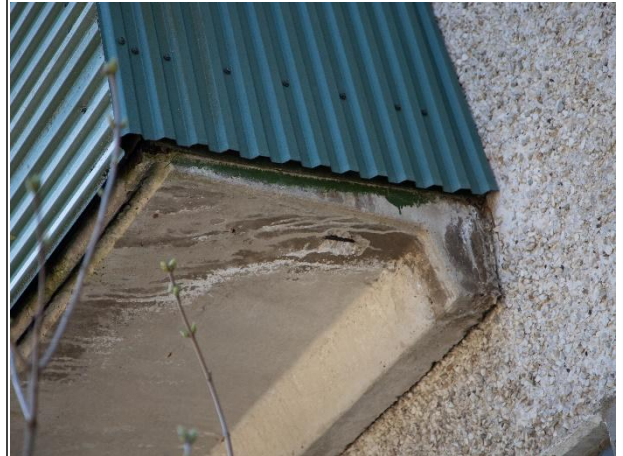
Attēls 31

- Ēkas balkonu nesošā dzelzsbetona plātne ir konsoles veidā iespīlēta starp paneļiem konstrukcija.
- Balkoniem redzama betona erozija dažādās stadijās, kas izraisījusi tērauda stiegrojuma koroziju.
- Balkoniem ir redzamas ūdens piesātinājuma pēdas.
- Ēkas balkoni dotajā apsekošanā sadalīti trīs kategorijās pēc nolietojuma pakāpes (norādīti iekavās pēc balkona numura):
 - I. Remonts nav nepieciešams: 3 balkoni
 - II. Kosmētiskais remonts: 40 balkoni (plātnes nolietojums līdz 20% vai konstatēti margu bojājumi)
 - III. Kapitālais remonts: 5 balkoni (plātnes nolietojums virs 20% vai konstatēti margu bojājumi)
- Balkonu tehniskā stāvokļa uzlabošanai nepieciešama nodrupušā betona atkalšana, stiegrojuma abrazīva attīrīšana no korozijas, stiegru gruntēšana un stiegrojuma betona aizsargslāņa atjaunošana.

- Apsekotajai ēkai ir jāatjauno vai jāremontē gandrīz visi balkoni. Šāds darbs ir jāveic kompleksi. Veicamos darbus var dalīt pa stāviem vai balkonu rindām. Bojātās betona daļas ir jānokaļ līdz nebojātam betonam un stiegrojumam. Stiegrojumam ir jāveic apstrāde ar pretkorozijas materiāliem (Rust Stop, Antirust, Carboline) vai ekvivalentu materiālu. Jaunais stiegrojums ir jāsasien ar esošo (ievērojot tehnoloģiju) stiegru pārlaiduma garums = stiegras Øx30. Plātnes atjaunošanai (nelielu bojājumu aizpildei) var izmantot ātri cietējošu remontsastāvu (Ceresit CX – 5; CX – 20; 65 SAKRET RS) vai ekvivalentu materiālu. Balkoniem ir jāatjauno hidroizolācija. Var izmantot smērējamo hidroizolāciju uz bituma bāzes (WEBER.TEC 901; BRIT Insulstion R) vai hidroizolācija uz cementa bāzes (WEBER TEC Superflex D2) vai ekvivalentu materiālu. Visu balkonu grīdām ir jāizveido slīpumu ārējās malas virzienā (2 - 3°). Pēc slīpuma izveides balkonu grīdas var flīzēt ar salizturīgām akmensmasas flīzēm (salu izturīgas līmes) vai pārklāt ar divkomponentu epoksīda sveķu pārklājumu. Visi darbi veicami saskaņā ar konstruktora izstrādātu un būvvaldē apstiprinātu projektu, ievērojot darbu veikšanas tehnoloģiju.

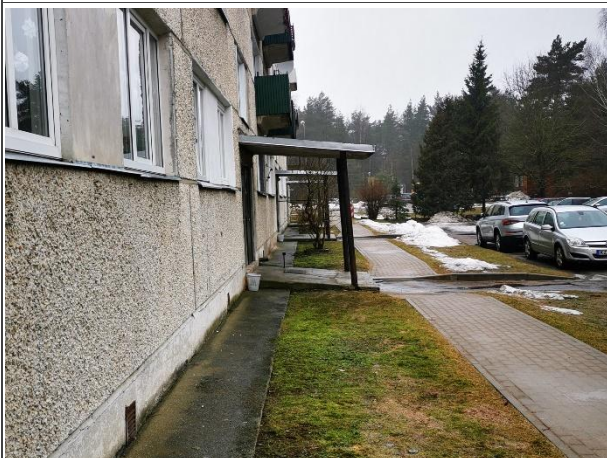
Attēls 119

- Ieeju jumtiņi veidoti no dzelzsbetona plātnes, kas balstīta uz metāla kolonnām (attēls 119-124).
- Dzelzsbetona plātnē izveidojušies betona atsegumi, redzams korodējis stieģrojuma siets. Nepieciešams veikt remontdarbus. Stāvoklis neapmierinošs.

- Ieejas jumtiņu atbalsta stabi ir sarūsējuši.
- 2. Ieejas jumtiņa atbalsta stabi ir novirzīti no vertikāles un ir sarūsējuši (attēls 119). Lieveņu betona konstrukcija ir deformēta.

- Metāla karkasa jumtiņa elements piestiprināts pie karkasa konstrukcijas elementiem. Šīs vietas sākušas korodēt, tādēļ laicīgi nepieciešams attīrīt savienojuma vietas, nogruntēt un nokrāsot.

- Ieejas jumtiņi ir neapmierinošā stāvoklī. Nepieciešams veikt remontdarbus.
- Ārsienu konstrukcija nenodrošina LBN 002-19 "Ēku norobežojošo konstrukciju siltumtehnika" prasības. Ieteicams veikt ēkas siltināšanas pasākumus.

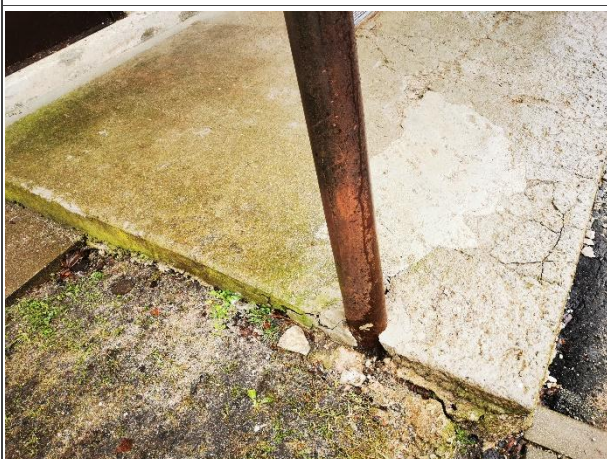
Attēls 121

- Lieveņu betona segums sliktā stāvoklī (attēls 121, 123), lieveņa betona virsmas līmenis zemāks par kāpņu laukuma līmeni apmēram par 14 cm (attēls 124). Vadoties pēc labas prakses projektēšanas principiem un vides pieejamības prasībām, kapitālā remonta gadījumā, vēlams lieveņa augstumu pielīdzināt 1. stāva kāpņu laukuma grīdas līmenim.

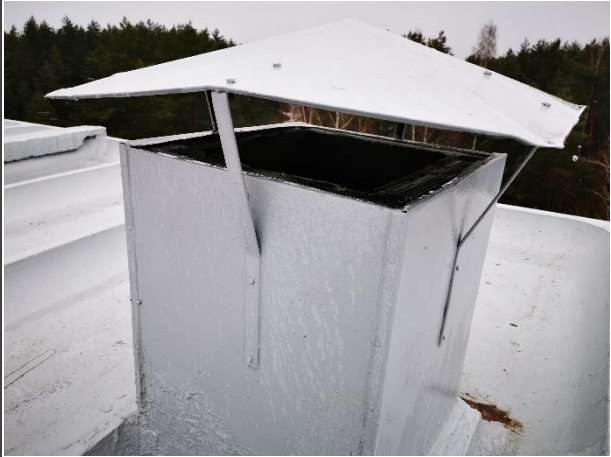
Attēls 134	Attēls 135
	<ul style="list-style-type: none"> ○ Ēkai ir dabīgā ventilācija. No katra dzīvokļa virtuves un sanitārā mezgla telpas ir ierīkotas ventilācijas gaisa izplūdes šahtas paneļi. ○ Atsevišķās ventilācijas šahtas no dzīvokļiem apvienojas kopējā ventilācijas kanālā uz jumta (attēls134, 135). Vizuāli novērtēt ventilācijas kanālu tehnisko stāvokli nebija iespējams. ○ Saskaņā ar (LBN 201 – 15 “Būvju ugunsdrošība”) dabīgās ventilācijas kanālus pārbauda un tīra ne retāk, kā reizi piecos gados. ○ Ventilācijas izvadi uz ēkas jumta ir montēti no skārda elementiem un aprīkoti ar skārda jumtiņiem ○ Izvadi un jumtiņi ir atjaunoti un ir labā stāvoklī.
