TEHNISKĀS APSEKOŠANAS ATZINUMS

OBJEKTS: DZĪVOJAMĀ MĀJA
SMILŠU IELA 3, BALOŽI,
ĶEKAVAS NOV.
(kad.nr. 80070021818001)

PASŪTĪTĀJS: SIA „BALOŽU KOMUNĀLĀ
SAIMNIECĪBA”

Atzinums izsniegts 2019. gada 16. oktobrī

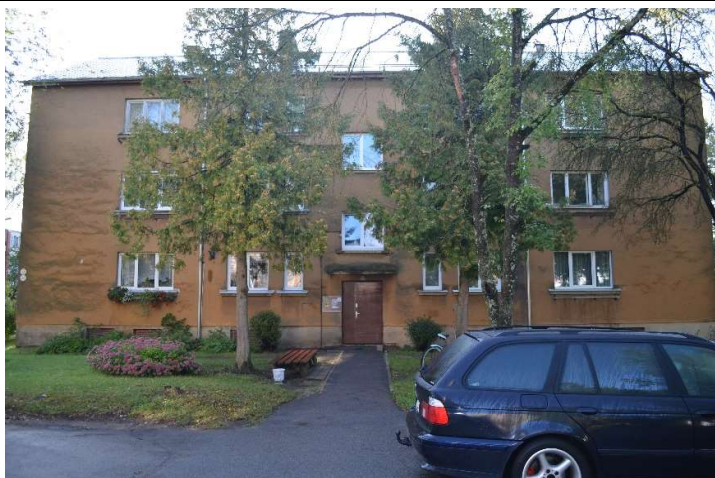
Att.1.

2. SITUĀCIJA	
2.1.	Zemesgabala izmantošanas atbilstība teritorijas plānojumam
Zemesgabala izmantošana atbilst teritorijas plānojumam.	
2.2.	Būves izvietojums zemesgabalā
Apsekojamā ēka atrodas Smilšu ielā 3, Baložos (sk.att. 1.-4.).

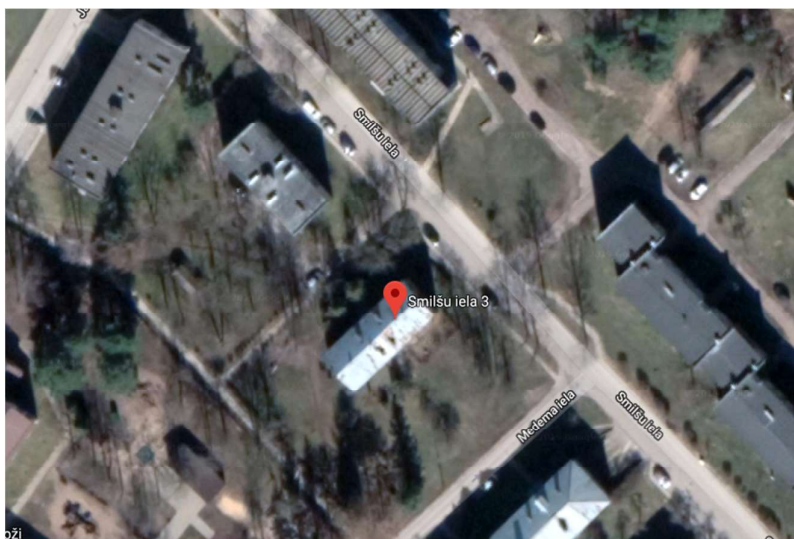
Att.5.

Piekļūšana pie ēkas notiek pa piebraucamo ceļu ar asfaltbetona segumu no Smilšu ielas (sk.att. 5.).

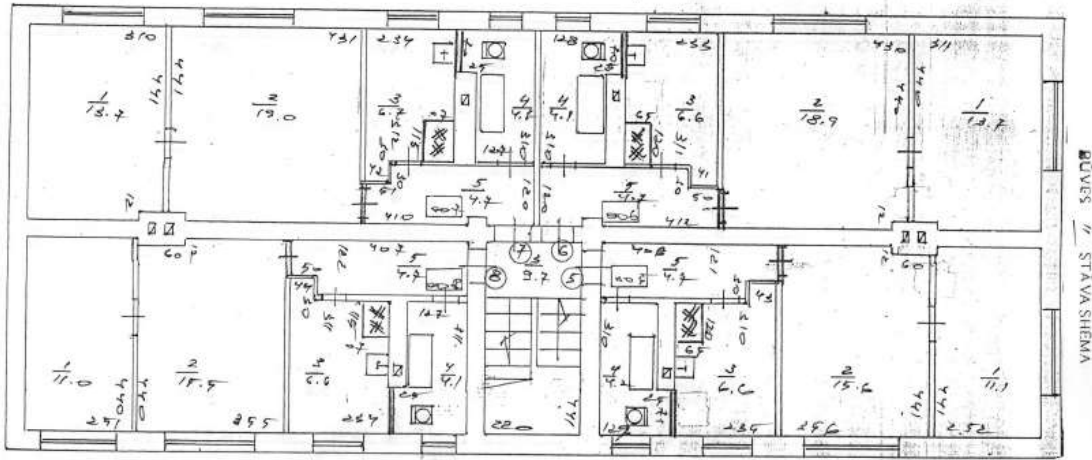
Att.6.

Būves plānojums atbilst dzīvojamās mājas lietošanas veidam. Ēkā izvietoti 12 dzīvokļi 3 stāvos (sk.att.6.).

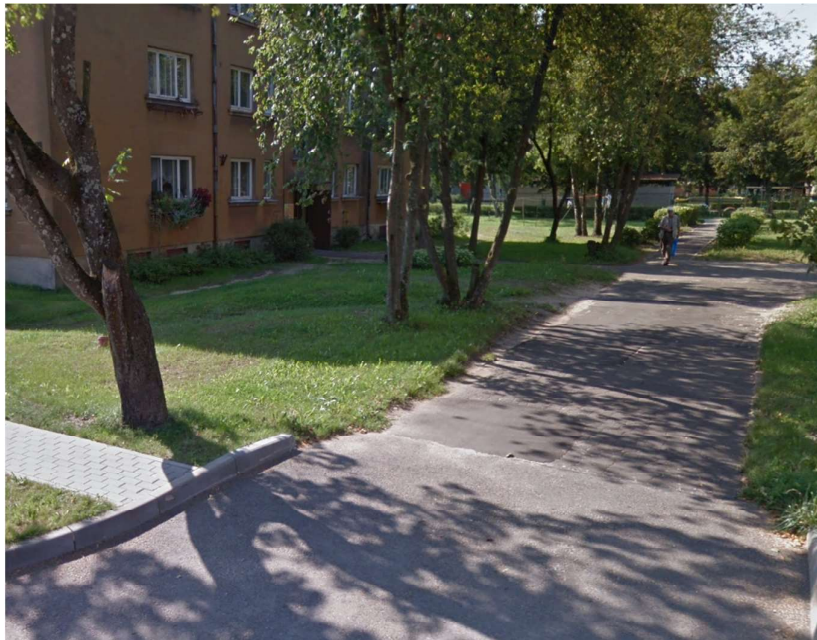
Att.7.

Piebraucamais ceļš un ietve pie galvenās ieejas ar asfālbetona segumu (sk.att.7.).

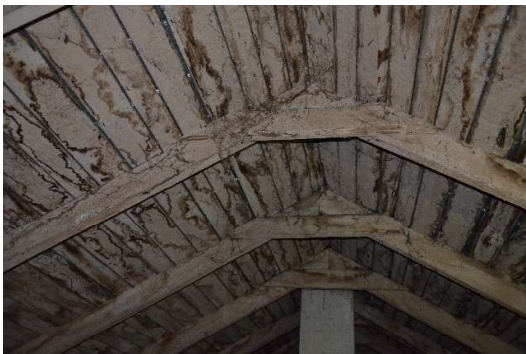
Att.12.

Jumts divslīps, koka spāru uz koka koptura (sk.att.12., 13.).

Kopumā jumta nesošo konstrukciju tehniskais stāvoklis ir novērtējams, kā **daļēji apmierinošs**, un seguma tehniskais stāvoklis dotajā brīdī vērtējams, kā **neapmierinošs**.

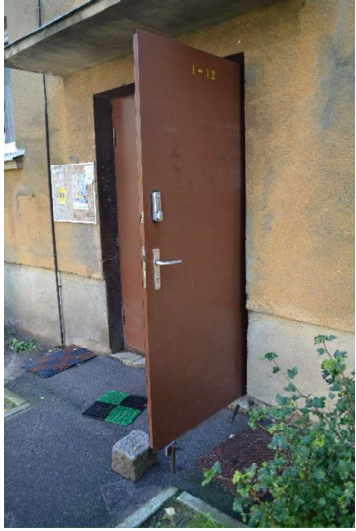
Att.22.

Ieejas durvis – metāla (sk.att.22.). Durvis uz pagrabstāvu – koka (sk.att.23.).

Ailu aizpildījumu tehniskais stāvoklis ēkā kopumā ir **apmierinošs**.
