TEHNISKĀS APSEKOŠANAS ATZINUMS

Objekts:	Dzīvojamā ēka, , Smilšu iela 4, Baloži, Ķekavas novads. kad.apz. 80070021820001
Pasūtītājs:	SIA "Baložu komunālā saimniecība"
Būvinženieris:	Alberts Kuzņecovs, sert.nr. 3-02049
SIA BŪVEKOMS valdes priekšsēdētājs:	Alberts Kuzņecovs
Datums:	2022.gada 25.marts

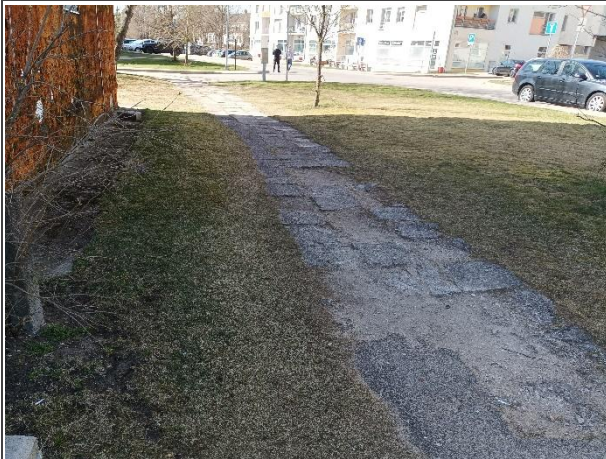
Attēls 5

- Ēkai piekļaujas betona bruģa (attēls 1, 4, 6), betona plākšņu un asfaltbetona ieseguma laukumi (foto 2, 4, 5).
- Ēkas sānpagalma asfaltbetona iesegumi ir deformējušies un bojāti.

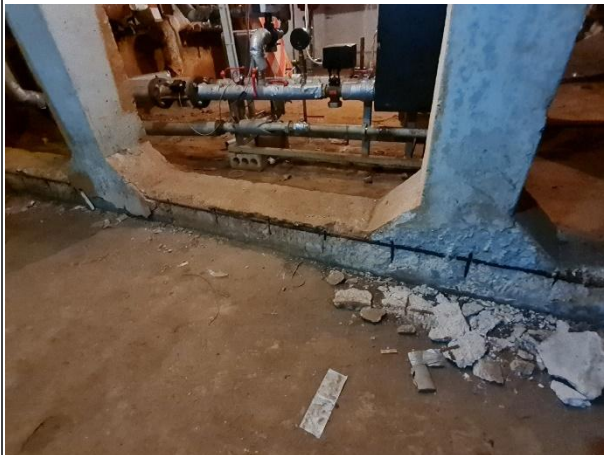
Attēls 11

- Pagraba stavā, siltummezgla zonā dzelzsbetona nesošajiem elementiem ir konstatēta betona erozija, ir redzams korodējis tērauda stiegrojums. Bojājumu zonā nepieciešams remonts. Stiegrojumu nepieciešams mehāniski attīrīt, apstrādāt ar pretkorozijas līdzekļiem un atjaunot stiegrojuma betona aizsargslāni (attēls 11). Citi būtiski bojājumi apsekošanas laika netika konstatēti.

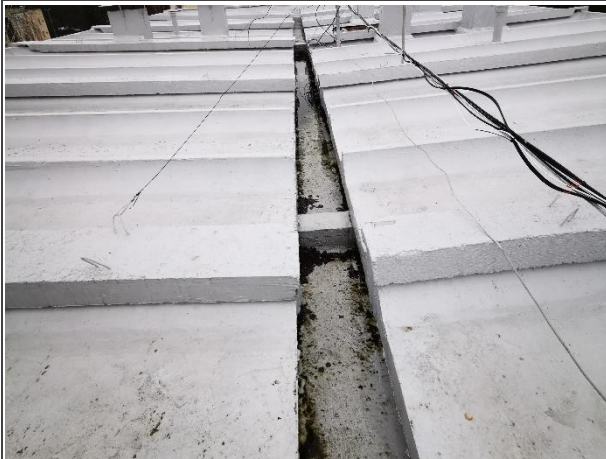
Attēls 19

4.8.	jumta elementi: nesošā konstrukcija, jumta klājs, jumta segums, lietusūdens novadsistēma	Jumta nesošā konstrukcija 30% Jumta segums 5%
<div style="display: flex; justify-content: space-around;"> <div data-bbox="229 555 842 1003">   <p data-bbox="229 1003 319 1030">Attēls 17</p> </div> <div data-bbox="849 555 1477 1003">   <p data-bbox="849 1003 941 1030">Attēls 18</p> </div> </div>		
<ul style="list-style-type: none"> ○ Horizontālā jumta konstrukcija izveidota no dzelzbetona jumta pārseguma paneļiem, uz tiem ir polimēra pārklājs (attēls 17-19). ○ Jumta dzelzbetona konstrukcija ir apmierinošā tehniskā stāvoklī, izpilda jumta funkciju un nodrošina nepieciešamo nestspēju, lietus ūdens neiekļūst ēkā.

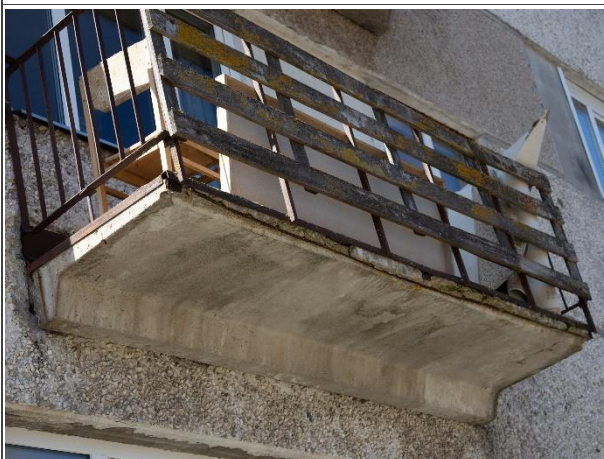
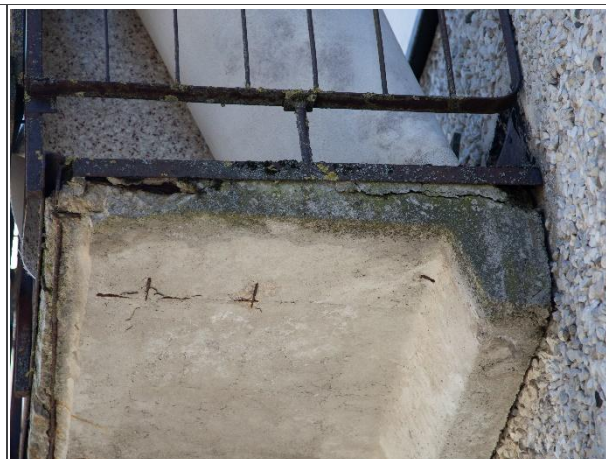
Balkons 2.1(II)

- Ēkas balkonu nesošā dzelzsbetona plātne ir konsoles veidā iespīlēta starp paneļiem konstrukcija.
- Balkoniem redzama betona erozija dažādās stadijās, kas izraisījusi tērauda stiegrojuma koroziju.
- Balkoniem ir redzamas ūdens piesātinājuma pēdas.
- Ēkas balkoni dotajā apsekošanā sadalīti trīs kategorijās pēc nolietojuma pakāpes (norādīti iekavās pēc balkona numura):
 - I. Remonts nav nepieciešams: 3 balkoni
 - II. Kosmētiskais remonts: 40 balkoni (plātnes nolietojums līdz 20% vai konstatēti margu bojājumi)
 - III. Kapitālais remonts: 5 balkoni (plātnes nolietojums virs 20% vai konstatēti margu bojājumi)
- Balkonu tehniskā stāvokļa uzlabošanai nepieciešama nodrupušā betona atkalšana, stiegrojuma abrazīva attīrīšana no korozijas, stiegru gruntēšana un stiegrojuma betona aizsargslāņa atjaunošana.

- Apsekotajai ēkai ir jāatjauno vai jāremontē gandrīz visi balkoni. Šāds darbs ir jāveic kompleksi. Veicamos darbus var dalīt pa stāviem vai balkonu rindām. Bojātās betona daļas ir jānokaļ līdz nebojātam betonam un stiegrojumam. Stiegrojumam ir jāveic apstrāde ar pretkorozijas materiāliem (Rust Stop, Antirust, Carboline) vai ekvivalentu materiālu. Jaunais stiegrojums ir jāsasien ar esošo (ievērojot tehnoloģiju) stiegru pārlaiduma garums = stiegras Øx30. Plātnes atjaunošanai (nelielu bojājumu aizpildei) var izmantot ātri cietējošu remontsastāvu (Ceresit CX – 5; CX – 20; 65 SAKRET RS) vai ekvivalentu materiālu. Balkoniem ir jāatjauno hidroizolācija. Var izmantot smērējamo hidroizolāciju uz bituma bāzes (WEBER.TEC 901; BRIT Insulstion R) vai hidroizolācija uz cementa bāzes (WEBER TEC Superflex D2) vai ekvivalentu materiālu. Visu balkonu grīdām ir jāizveido slīpumu ārējās malas virzienā (2 - 3°). Pēc slīpuma izveides balkonu grīdas var flīzēt ar salizturīgām akmensmasas flīzēm (salu izturīgas līmes) vai pārklāt ar divkomponentu epoksīda sveķu pārklājumu. Visi darbi veicami saskaņā ar konstruktora izstrādātu un būvvaldē apstiprinātu projektu, ievērojot darbu veikšanas tehnoloģiju.

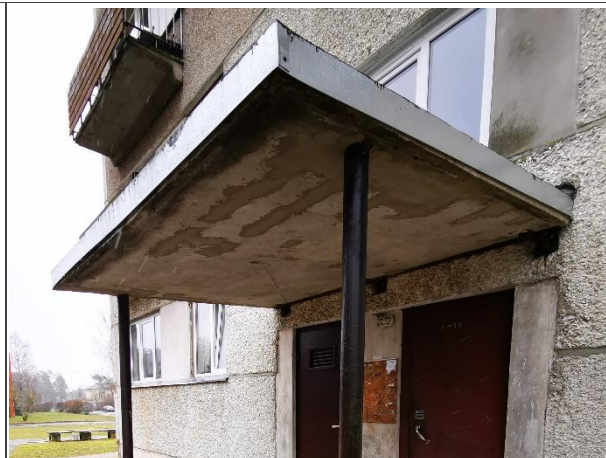
Attēls 119

- Ieeju jumtiņi veidoti no dzelzsbetona plātnes, kas balstīta uz metāla kolonnām (attēls 119-124).
- Dzelzsbetona plātnē izveidojušies betona atsegumi, redzams korodējis stieģrojuma siets. Nepieciešams veikt remontdarbus. Stāvoklis neapmierinošs.

- Ieejas jumtiņu atbalsta stabi ir sarūsējuši.
- 2. Ieejas jumtiņa atbalsta stabi ir novirzīti no vertikāles un ir sarūsējuši (attēls 119). Lieveņu betona konstrukcija ir deformēta.

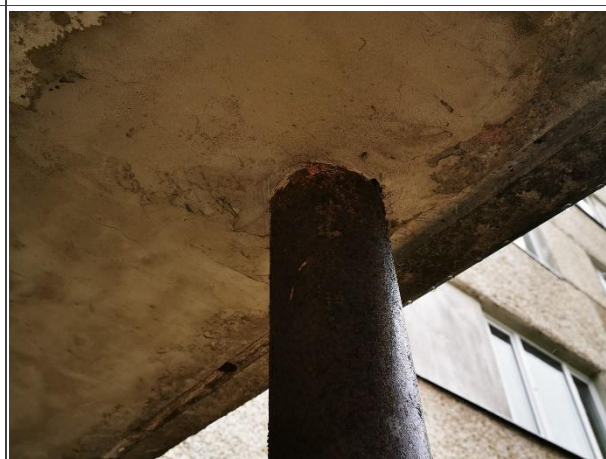
Attēls 121

- Lieveņu betona segums sliktā stāvoklī (attēls 121, 123), lieveņa betona virsmas līmenis zemāks par kāpņu laukuma līmeni apmēram par 14 cm (attēls 124). Vadoties pēc labas prakses projektēšanas principiem un vides pieejamības prasībām, kapitālā remonta gadījumā, vēlams lieveņa augstumu pielīdzināt 1. stāva kāpņu laukuma grīdas līmenim.

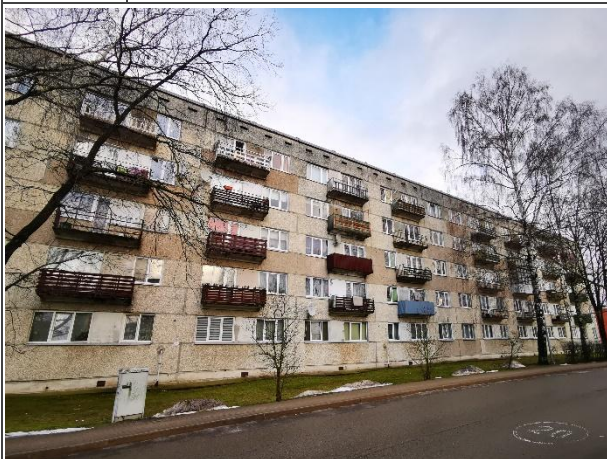
Attēls 136

- Frontālām sienām ir dolomīta šķembu apdare (attēls 136), gala sienas gludas ar stikla flīžu apdari.
- Ēkas gala sienas ir bijušas siltinātas ar poliuretāna putu materiālu, kurš UV starojuma un citu vides apstākļu ietekmē ir sadalījies un nepilda nekādu funkciju (attēls 137).
- Nepieciešams veikt ārsienu energoefektivitātes uzlabošanu kā arī veikt atbilstošu fasādes apdares atjaunošanu, pirms tam veicot paneļu sadurvietu šuvju remontu/hermetizēšanu un virsmu dezindikciju.
- Kopumā ēkas ārējās apdares stāvoklis atbilst "Būvniecības likuma" 9.panta, 3.apakšpunkta "Higiēna, nekaitīgums un vides aizsardzība" prasībām.

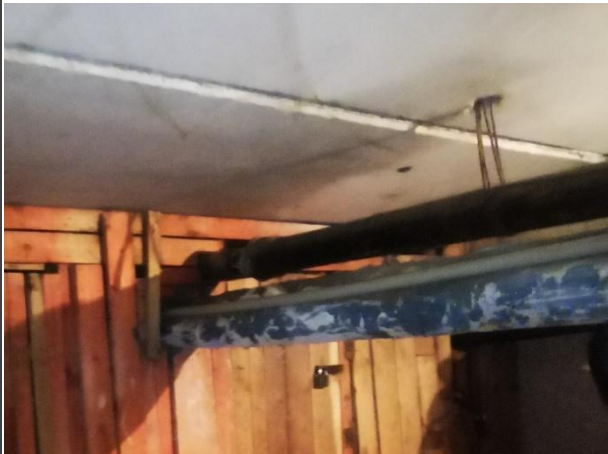
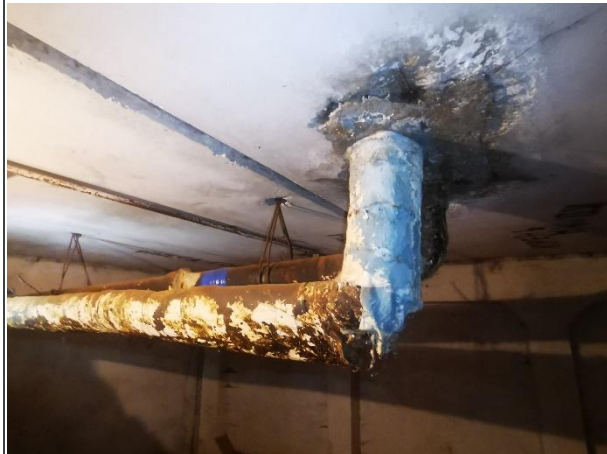
<p>Attēls 139</p> </div> </div>		
<ul style="list-style-type: none"> ○ Ēkas aukstā ūdens apgāde tiek nodrošināta no pilsētas centralizētā tīkla, ūdens patēriņu uzskaita ūdens skaitītājs. ○ Stāvvadi saglabājušies no ēkas būvniecības laika (normatīvais kalpošanas laiks cinkoto cauruļu cauruļvadiem līdz 30 gadiem) un tie tuvākajā nākotnē ir jāmaina (atsevišķi stāvvadu posmi laika gaitā ir mainīti). ○ Saimnieciskā un fekālā kanalizācija tiek novadīta pilsētas centralizētajā kanalizācijas sistēmā. ○ Kanalizācijas stāvvadi un guļvadi būvēti no čuguna caurulēm- saglabājušies no ēkas būvniecības laikiem (attēls 138, 139), novērojama virsmas korozija (normatīvais kalpošanas laiks ir 60 gadi- kanalizācijas cauruļvadi ar ķeta cauruļu veidgabaliem). ○ Atsevišķi guļvadu posmi nomainīti pret PVC caurulēm. ○ Sistēma ir funkcionējoša, bet tuvākā nākotnē jāparedz visu čuguna stāvvadu un guļvadu nomaiņa.
